如皋市 GJ2015-240#B（府西路以东、
花海路以南）地块土壤污染状况调查
报告
（送审稿）

编制单位：江苏伟恒土壤治理科技有限公司

二〇二四年四月

项目名称：如皋市 GJ2015-240#B（府西路以东、花海路以南）
地块土壤污染状况调查项目

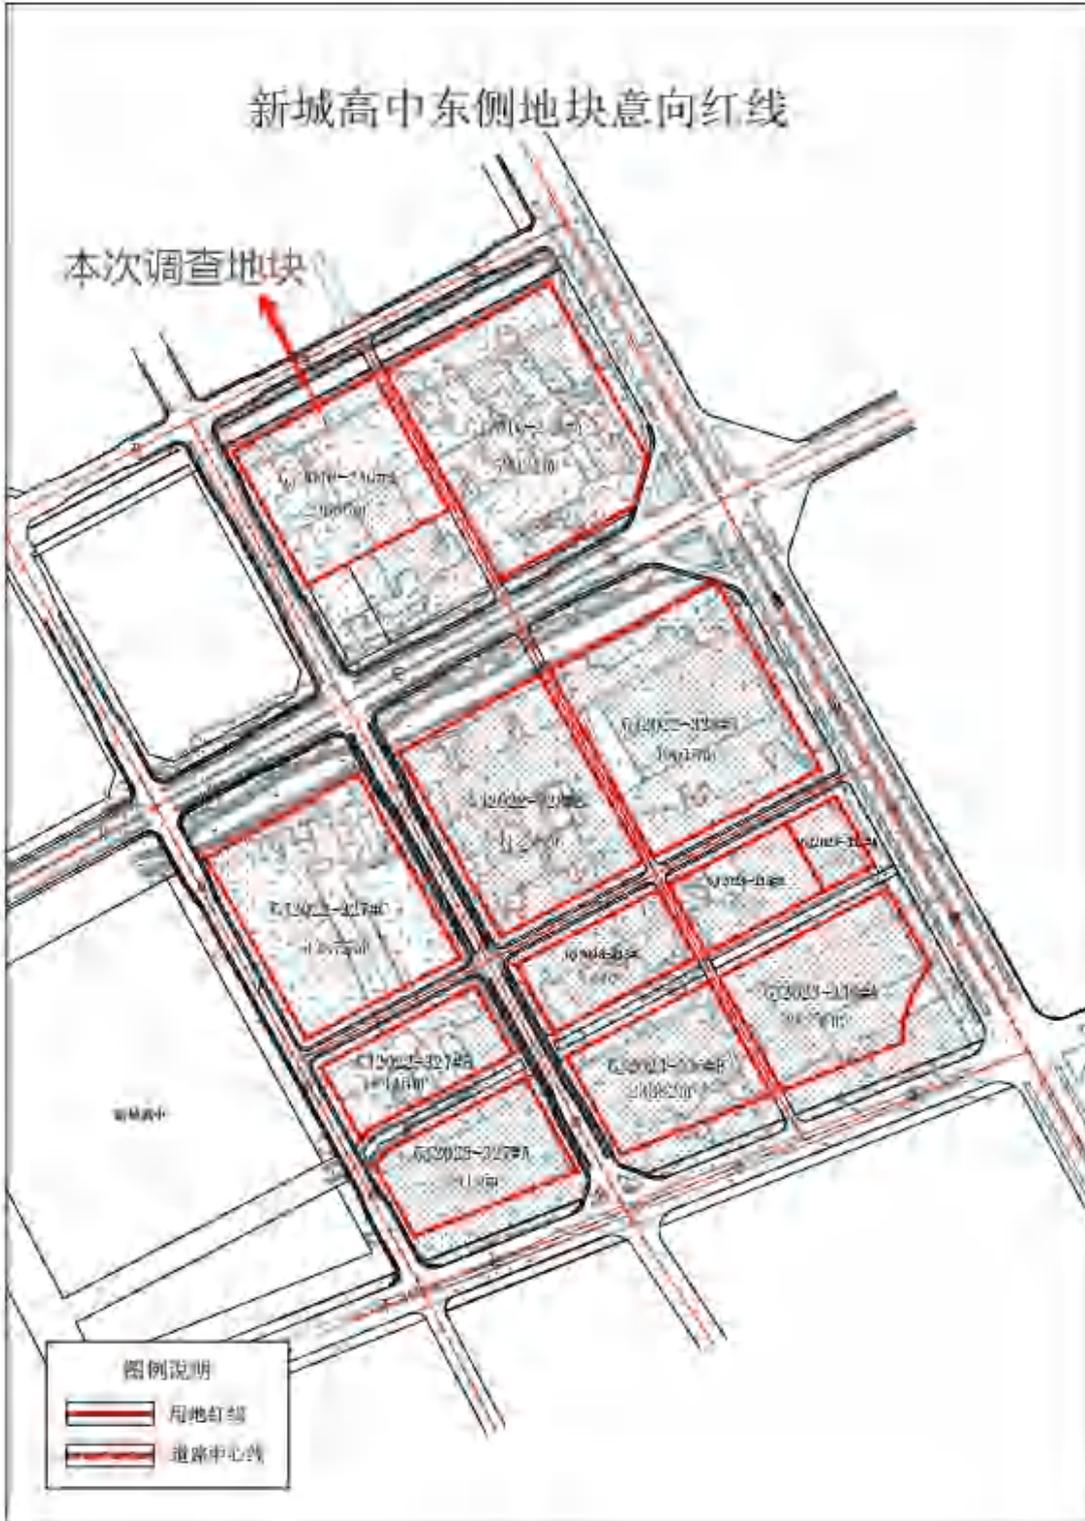
图 2.2-1 如皋市 GJ2015-240#B (府西路以东、花海路以南) 地块边界红线图

调查地块红线如图 2.2-1 所示，调查范围如图 2.2-2 所示，该地块的拐点坐标如表 2.2-1 所示，本报告中所有点位坐标均采用 CGCS2000 坐标系。

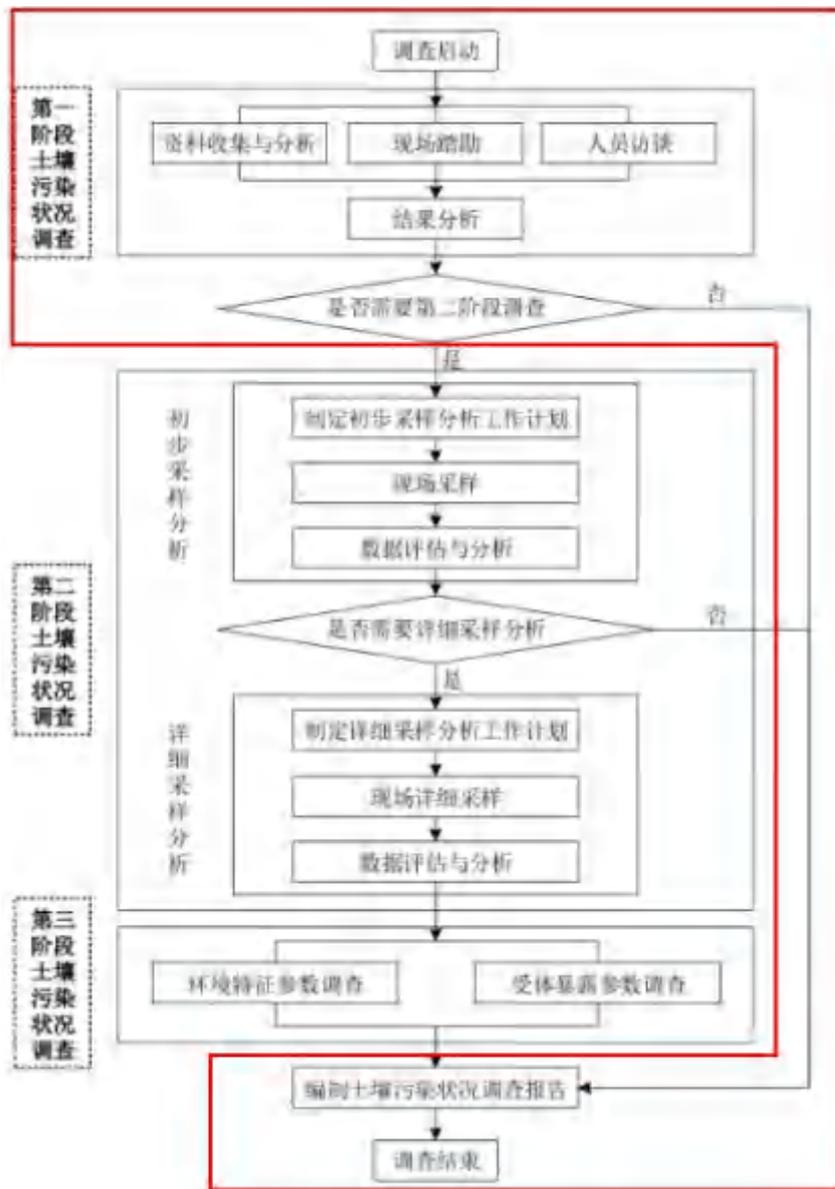
图 2.4-1 地块调查工作技术路线

三阶段地块环境调查：若需要进行风险评估或污染修复时，则要进行第三阶段地块环境调查。第三阶段地块环境调查以补充采样和测试为主，获得满足风险评估及土壤和地下水修复所需的参数。该阶段调查工作可单独进行，也可在第二阶段调查过程中同时开展。本次一阶段调查工作的流程见图 2.4-1 红色线框范围。

注：图中——表示本调查报告采用的调查流程

通过分析收集到的各类资料，识别本调查地块及周边是否存在可能的污染源，如不存在，则编制第一阶段土壤污染状况调查报告，调查活动结束；若存在，则需分析主要潜在污染环节、污染因子，并建议业主尽快开展后续采样调查。

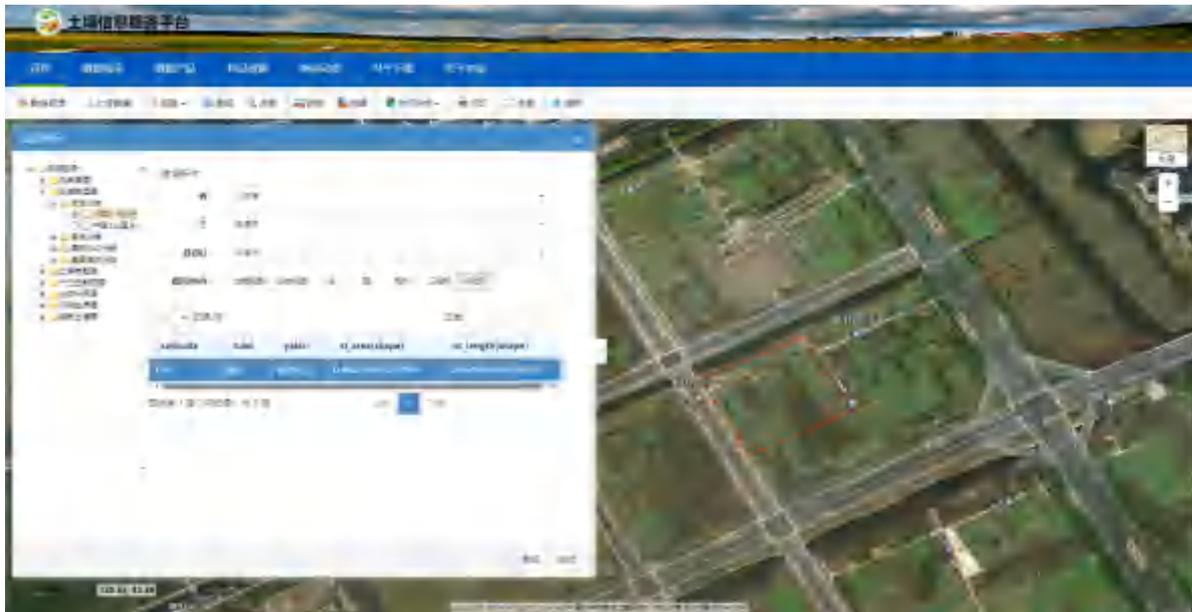
图 3.1-2 土壤类型查询图

根据国家土壤信息服务平台查询可知（如图 3.1-2），调查地块土壤类型属于潮土类中的潮沙泥土。

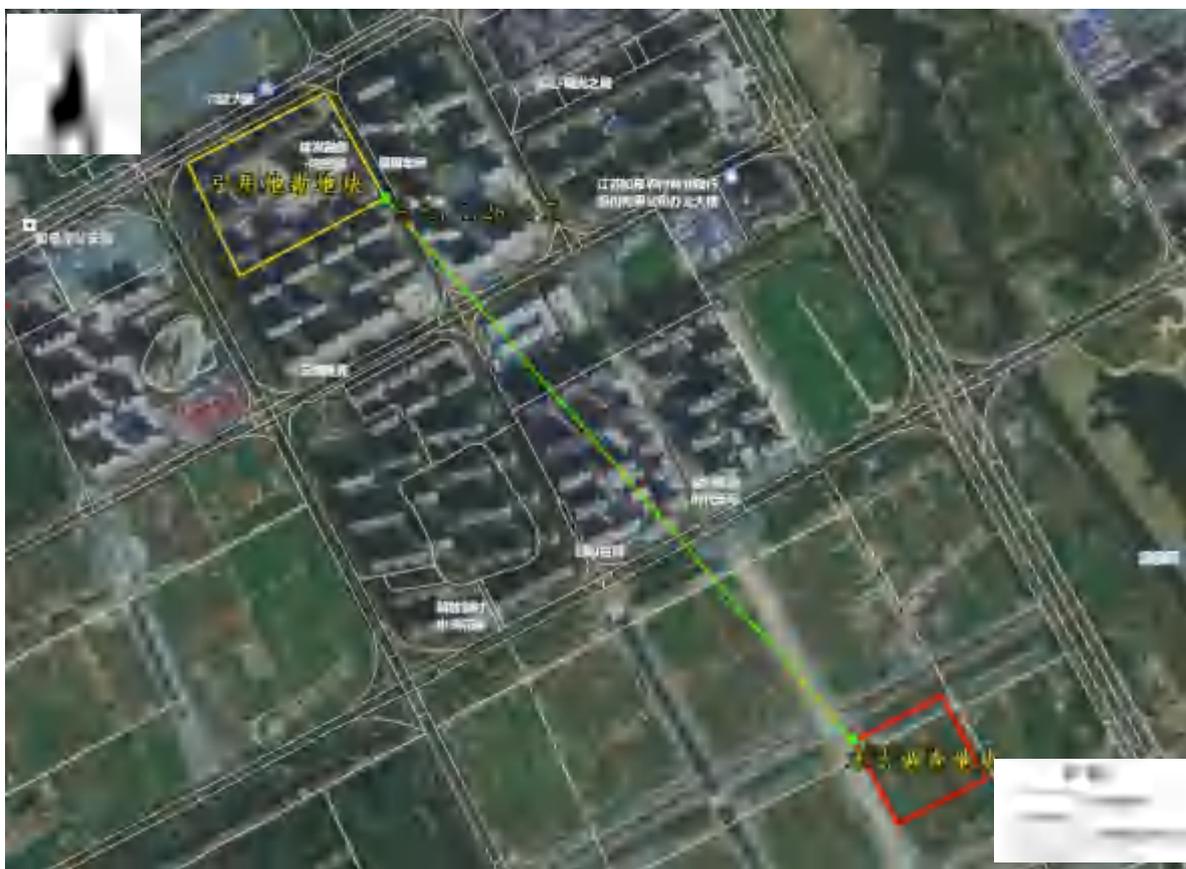
图 3.1-4 调查地块与引用地勘地块相对距离示意图

由于本地块未开展过岩土工程勘察工作,因此本次调查参考 2021 年 3 月南通勘察设计有限公司出具的《南通兆发房地产开发有限公司开发 R2020128(GJ2010-132#B)地块新建普通商住楼岩土工程勘察报告》(2021 年 3 月)来大致判断该区域内的水文地质情况。(GJ2010-132#B)地块(图中蓝框所示)距本项目西北侧约 1285m,地理位置与本地块较为接近,因此具有较强的参考价值。(GJ2010-132#B)地块与本项目位置关系图见图 3.1-4。根据岩土工程详细勘察报告,可划分为 8 个工程地质层,各土层特征如表 3.1-1 所示:

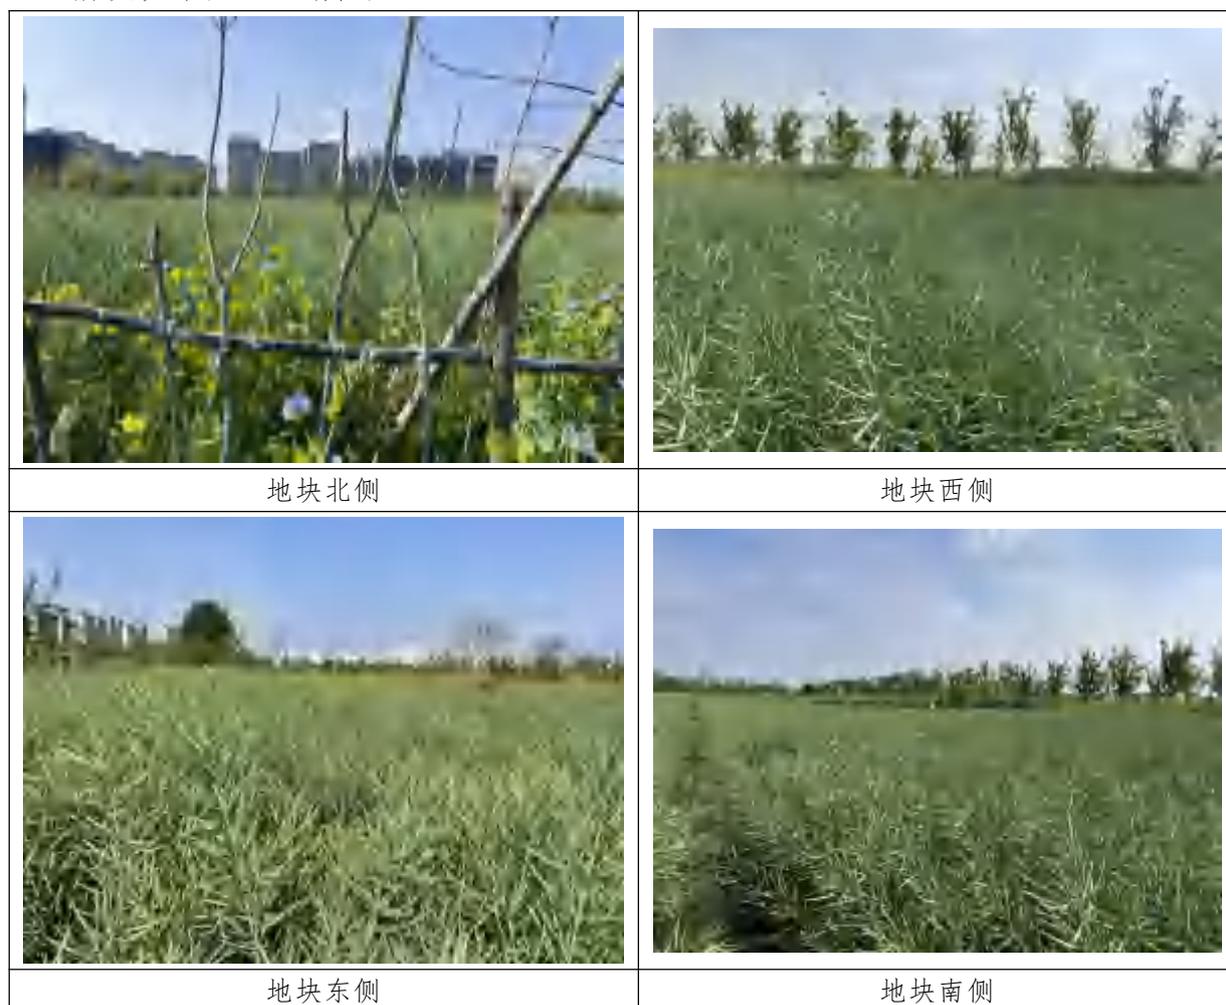
图 3.3-1 现场踏勘情况

调查期间，我公司组织专业技术人员进行了现场踏勘，现场踏勘时调查地块内为农田。地块内无污染痕迹，无异常气味，无工业地下管线及罐槽，未看到地块内有暗沟、渗坑，地块内未堆放外来土壤和固体废物，地块内不存在相关工业企业，无工业三废产排。现场踏勘情况如图 3.3-1 所示。

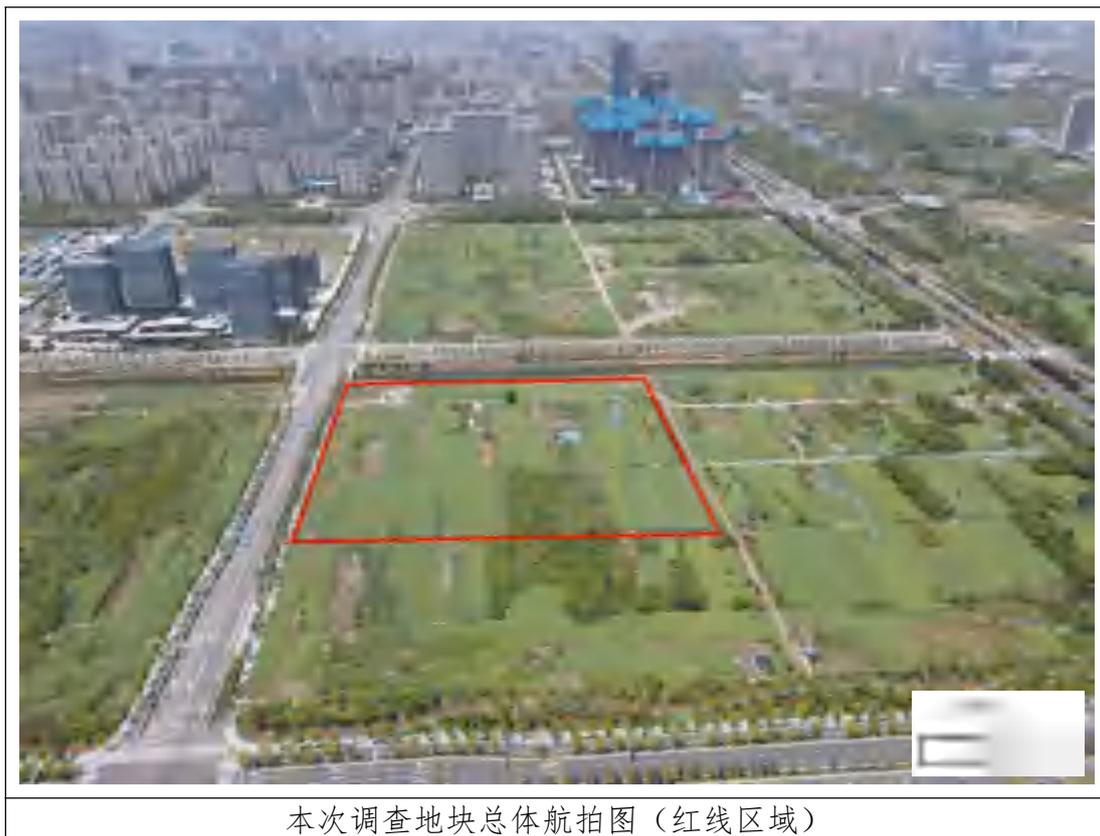
图3.3-2 本调查地块航拍图（红线区域） 拍摄于2024年4月

为了更加清晰、完整的了解本调查地块现状，我单位在本项目现场踏勘时采用了四旋翼无人机进行航拍，对地块进行了更为细致的现状调查。此外，为便于观察航拍图中地块内的情况，我单位对航拍图中地块的大致边界进行了勾勒，详见图3.3-2。

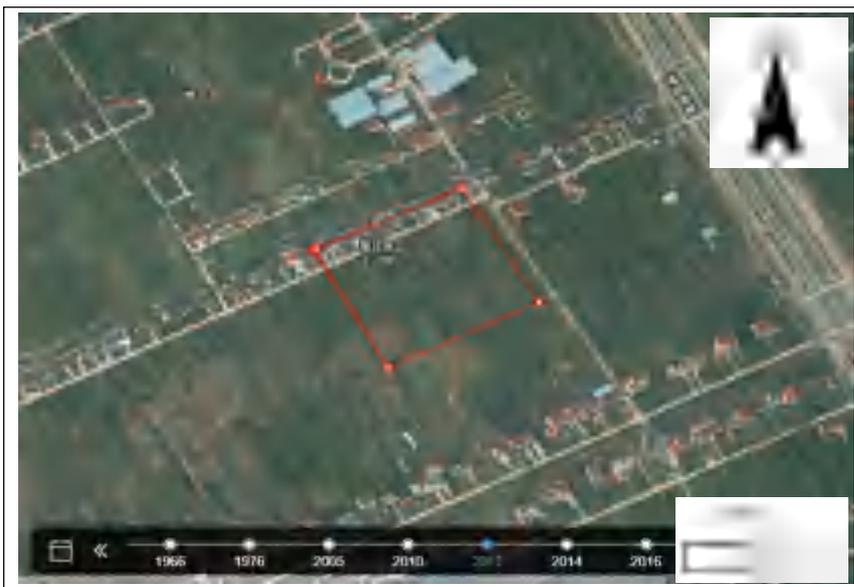
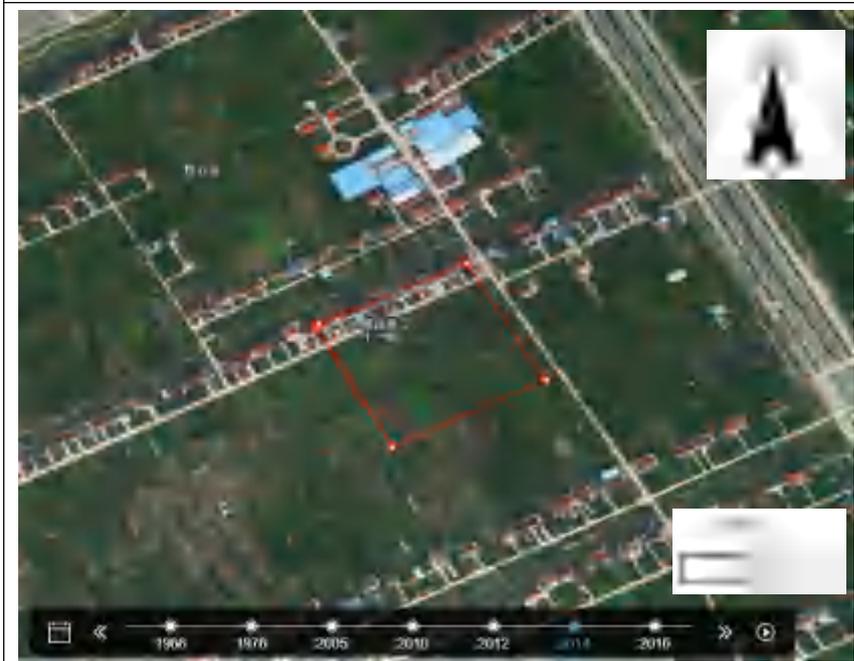
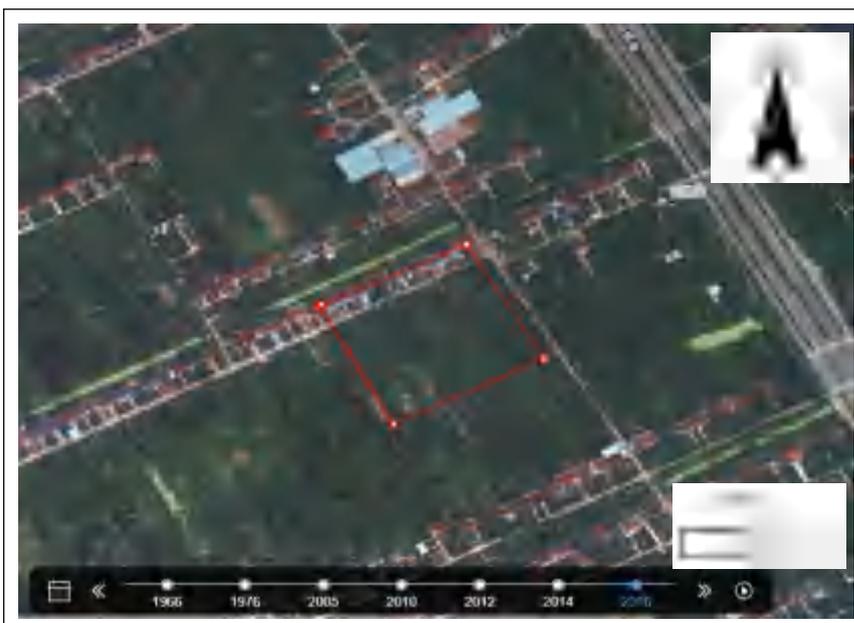
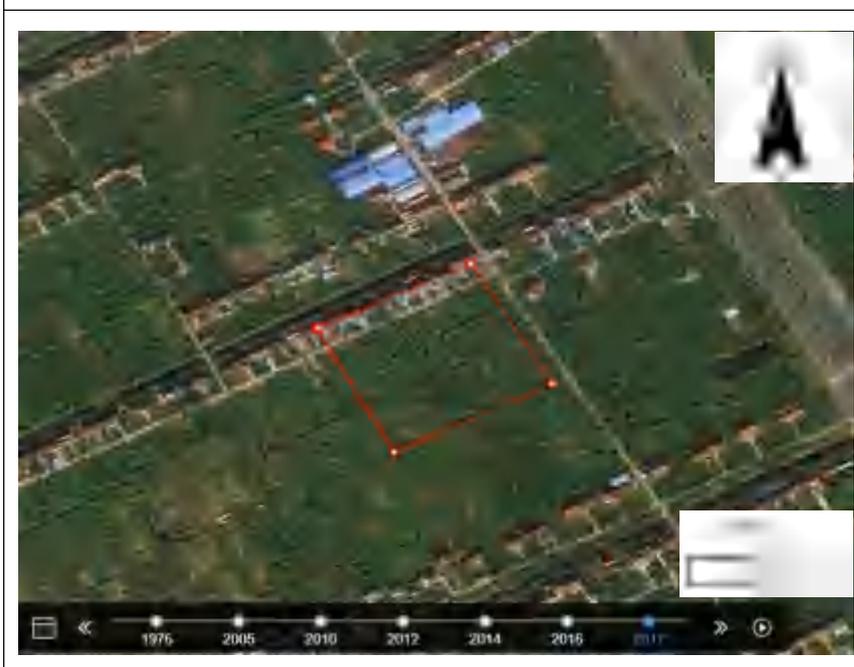
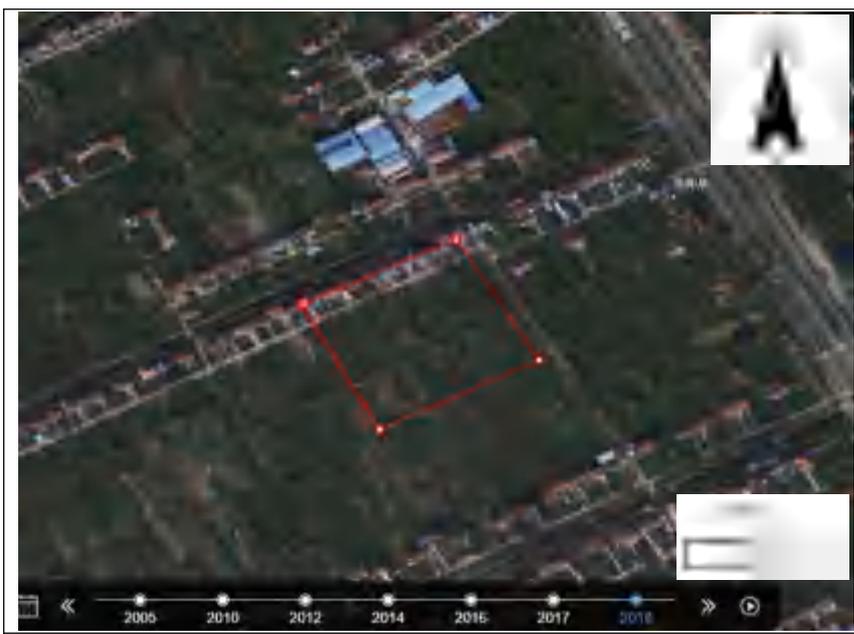
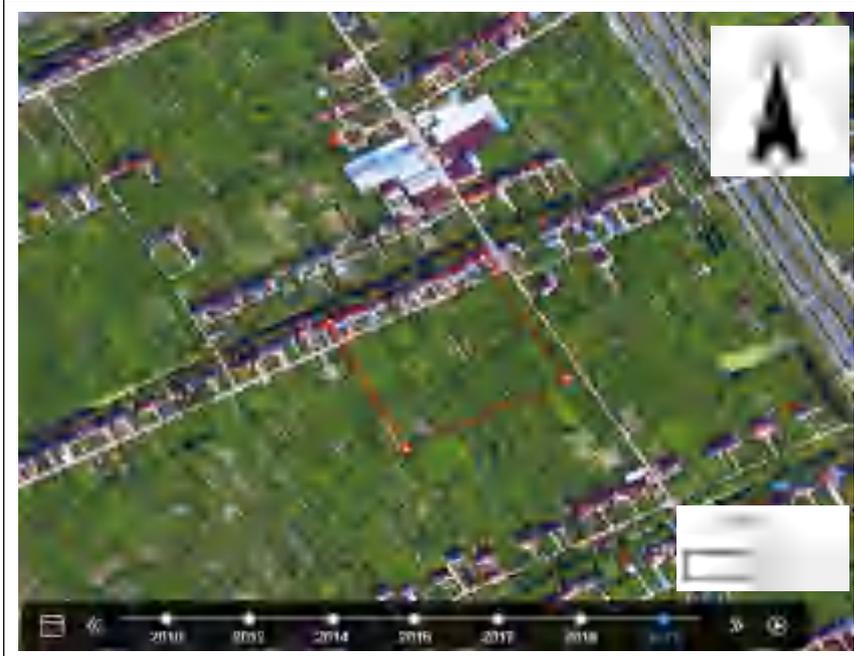
图 3.3-3 地块历史卫星图

<p>2012 年 地块内为农田、民宅，与 2005 年相比 无明显变化</p>

<p>2014 年 地块内为农田、民宅，与 2012 年相比 无明显变化</p>

<p>2016 年 地块内为农田、民宅，与 2014 年相比 无明显变化</p>

<p>2017 年 地块内为农田、民宅，与 2016 年相比 无明显变化</p>

<p>2018 年 地块内为农田、民宅，与 2017 年相比 无明显变化</p>

<p>2019 年 地块内为农田、民宅，与 2018 年相比 无明显变化</p>

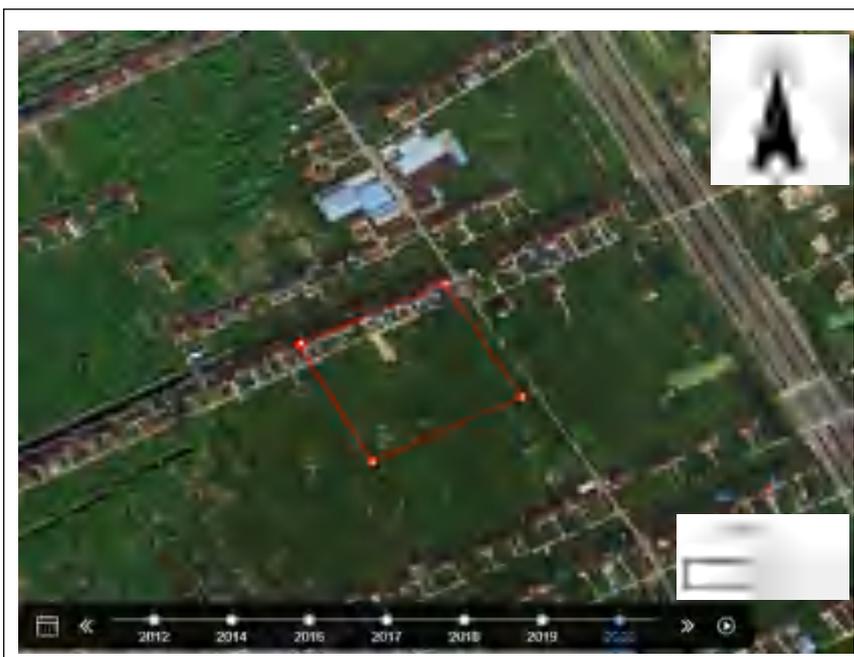
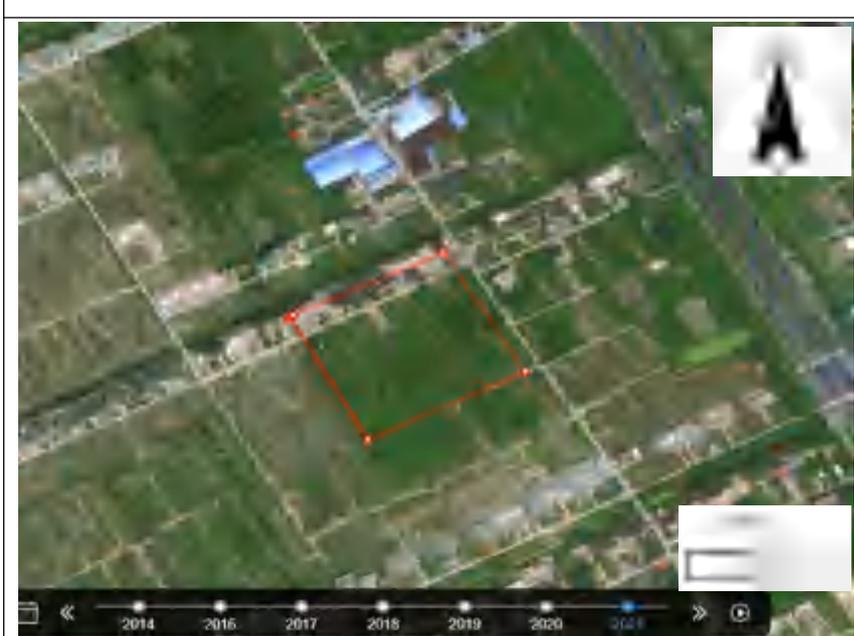
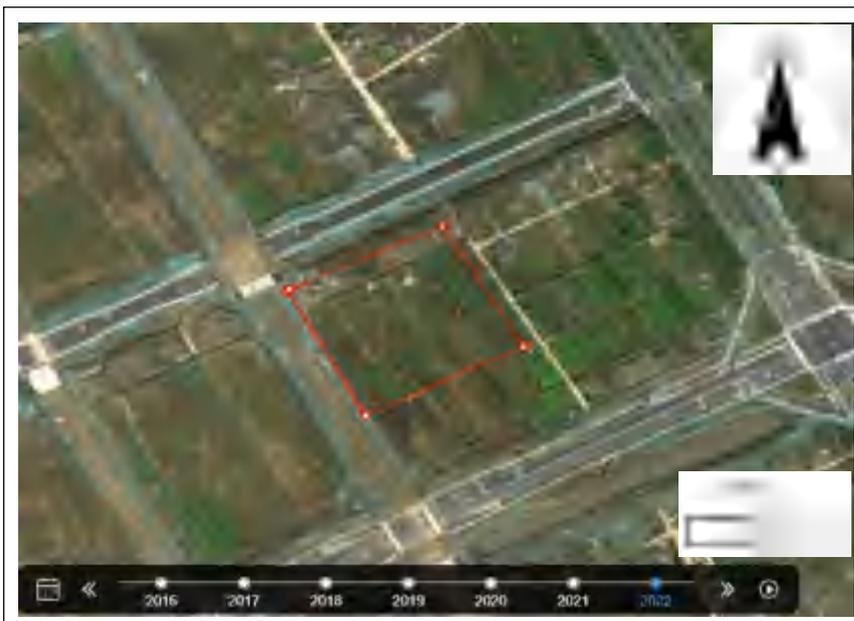
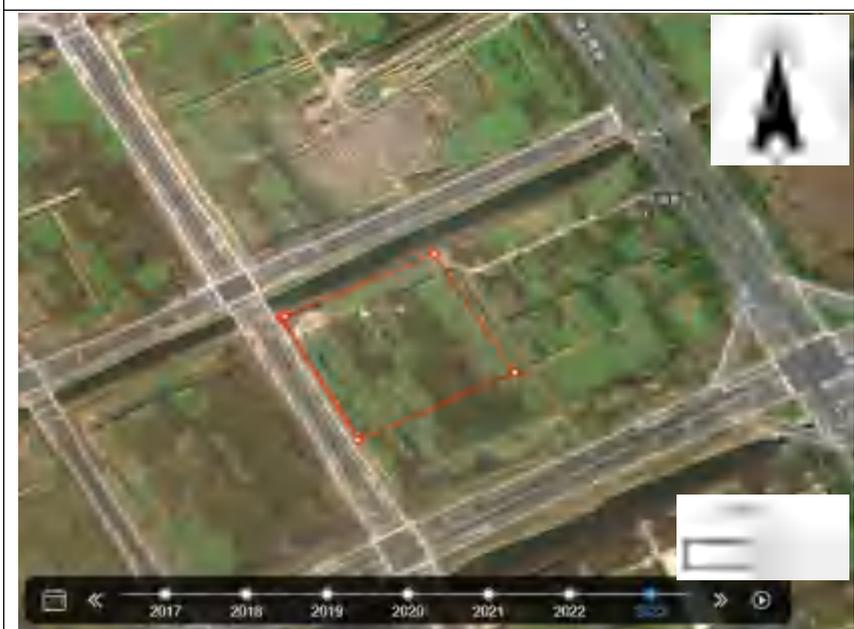
<p>2020 年 地块内为农田、民宅，与 2019 年相比无明显变化</p>

<p>2021 年 地块内民宅逐步拆迁，其余无明显变化</p>

<p>2022 年 地块内为农田</p>

<p>2023 年 地块内为农田，与 2022 年相比无明显 变化</p>

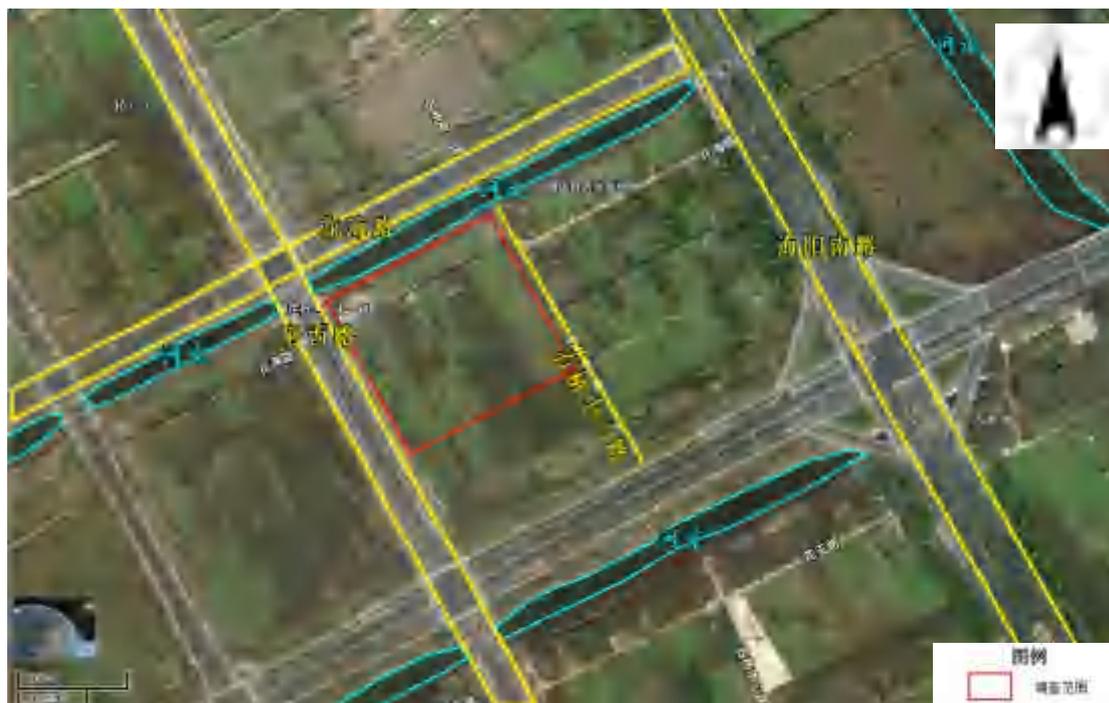
图 3.4-1 相邻地块现状图

本次调查地块东侧为石桥中心路，隔路为农田，南侧为相邻地块农田，西侧为府西路，隔路为农田，北侧为河道，隔河为花海路及农田。周边地块现状见图 3.4-1。

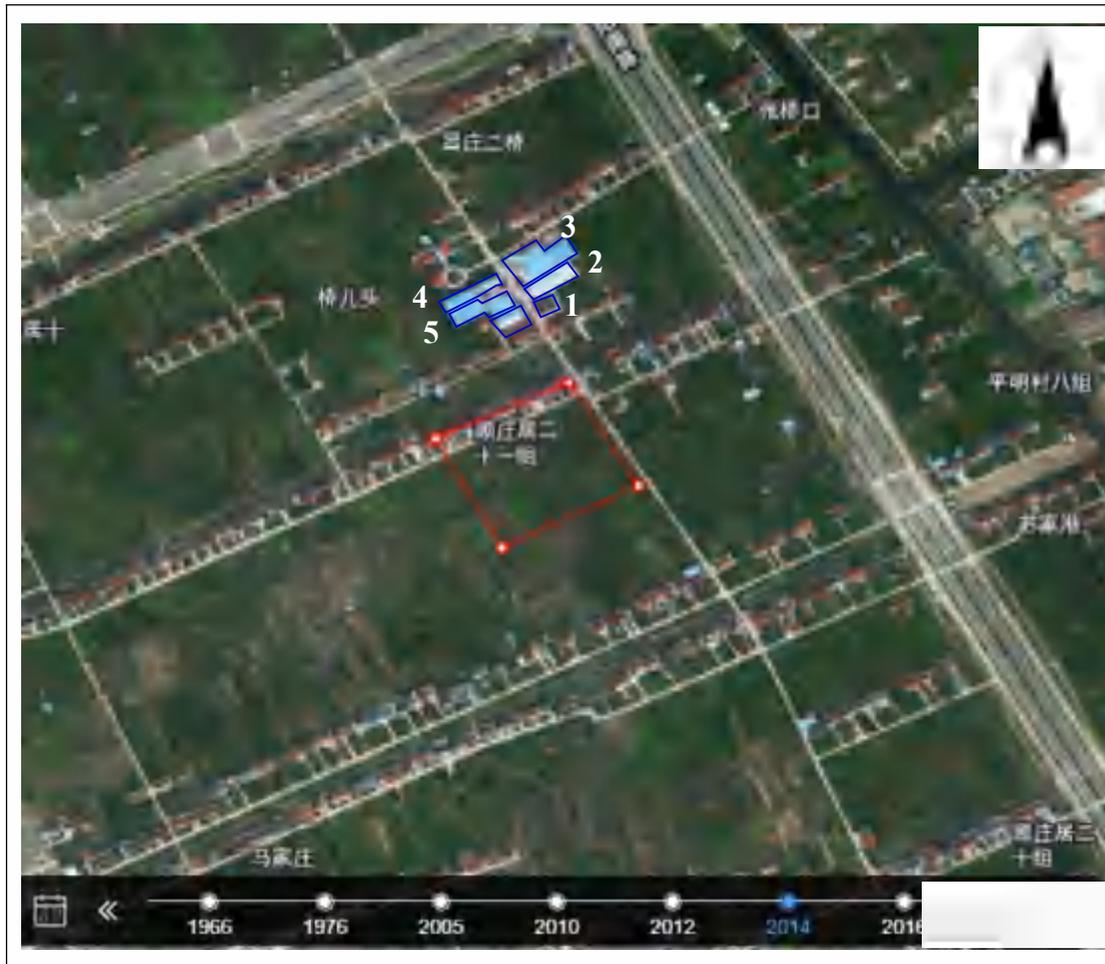
2014年

地块相邻地块东北侧113米处南通市鹏程电缆有限公司(3)部分厂房出租给如皋市百晓服饰有限公司(2), 北侧137米处厂房建设南通拓天工贸有限公司(4), 北侧112米处厂房建设如皋市龙泰服装有限公司(5); 其余无明显变化。

- 1.如皋市福高包装材料有限公司(东北, 87m)
- 2.南通市鹏程电缆有限公司(东北, 113m)
- 3.如皋市百晓服饰有限公司(东北, 113m)
- 4.南通拓天工贸有限公司(北, 137m)
- 5.如皋市龙泰服装有限公司(北, 112m)

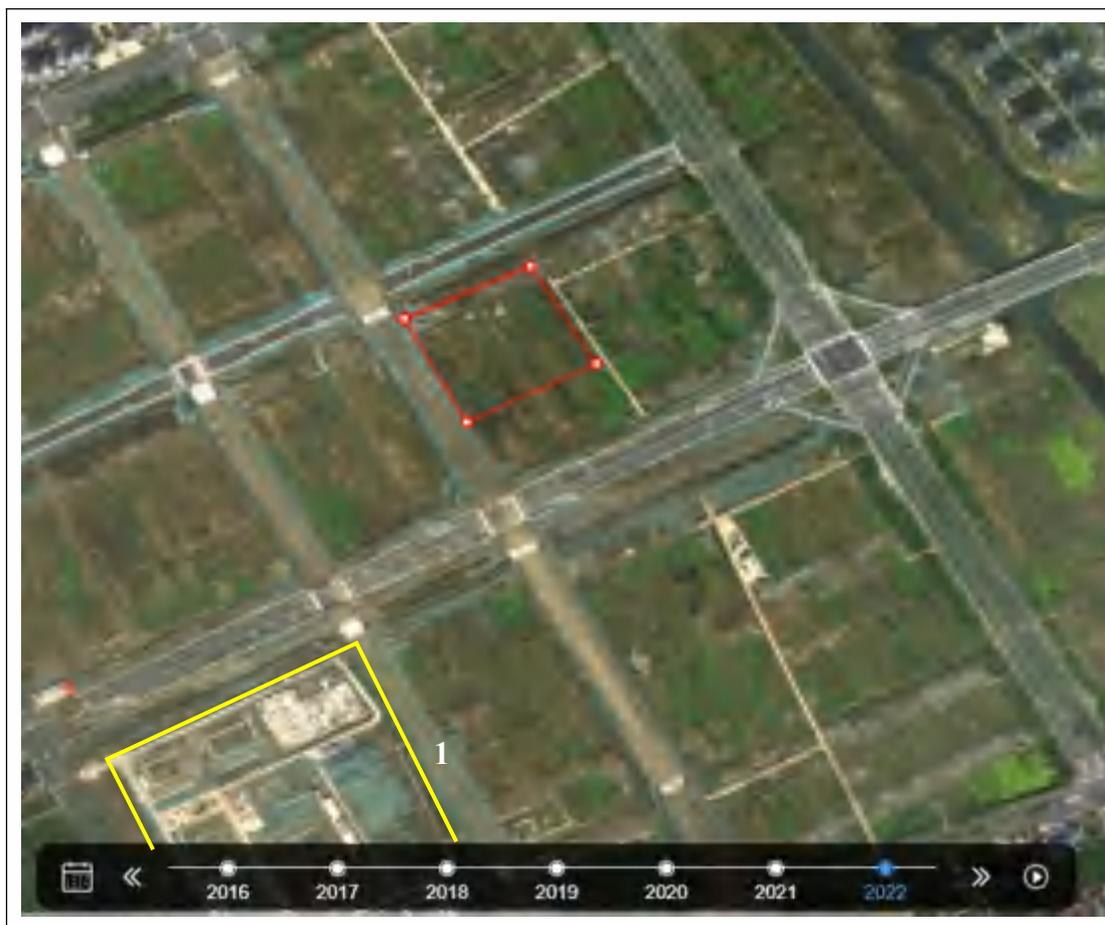
2022年
地块北侧、东北侧企业均拆除，地块西南侧361米处建设如皋市第一中学（1）；
其余无明显变化

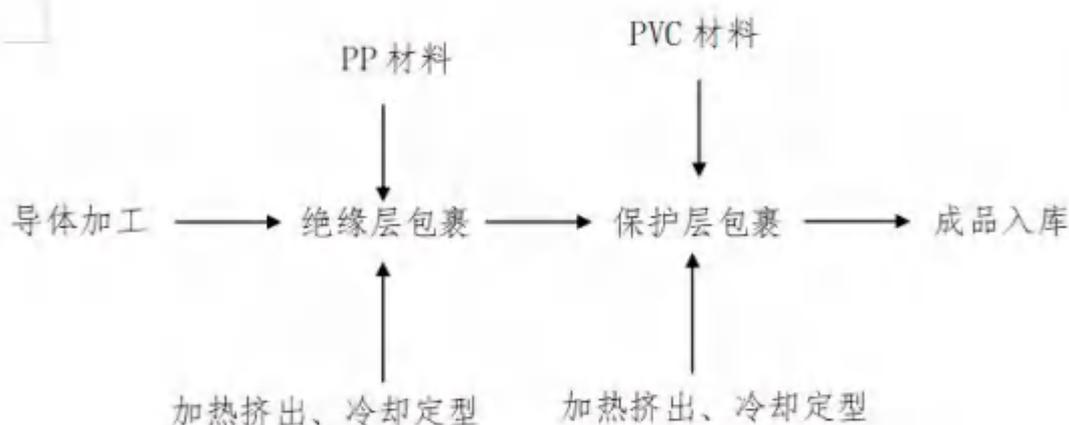
南通市鹏程电缆有限公司（2012年-2022年）位于本地调查地块东北侧约113米处，本次调查由于企业历史悠久且已拆除，未收集到相关环评资料，结合人员访谈及查阅企查查信息可知，该企业主要经营电线、电缆的加工生产销售。该企业主要生产工艺如下：

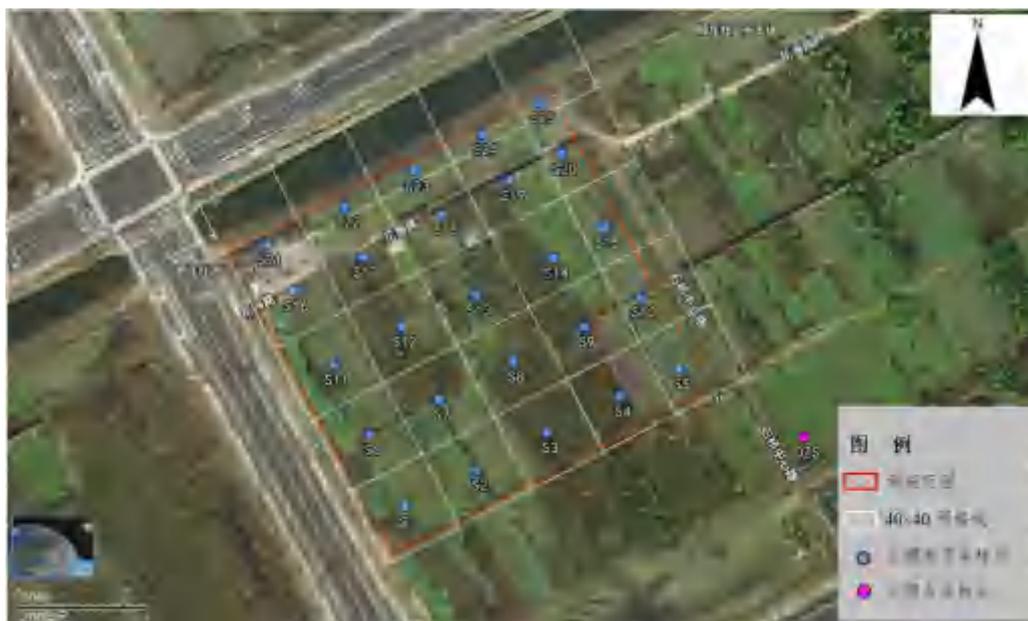
图 6.1-1 采样点及对照点点位示意图

本次调查我单位根据《建设用地土壤污染状况调查技术导则》(HJ 25.1-2019)与《建设用地土壤污染风险管控和修复监测技术导则》(HJ 25.2-2019)等相关要求,2024年4月22日采用系统布点法(40 m×40 m),在本地块布设土壤快速检测点位,采样点一般位于网格中央,由于部分点位的网格中央不在地块内,因此这些点位向地块内进行了偏移且根据实际情况布设在网格内存在裸露土壤的位置,在调查点位采集土壤样品进行快速检测,采样深度设置在0-0.5 m的杂填土层。

地块土壤主要使用PID和XRF进行快速筛查,所测重金属为:铬、镍、铜、锌、砷、镉、铅、汞,为了解该地块所测得数据是否在正常范围内,本次调查在当前地块东南侧约63m处农田选取了1个土壤对照点进行比对,此处历史上均为农田,外界扰动较小。本次调查进行了1次土壤采样及现场快筛,共布设26个土壤采样点(包含1个土壤对照点)。采样点位示意图见图6.1-1,对照点历史卫星图见图6.1-2,点位坐标见表6.1-1。

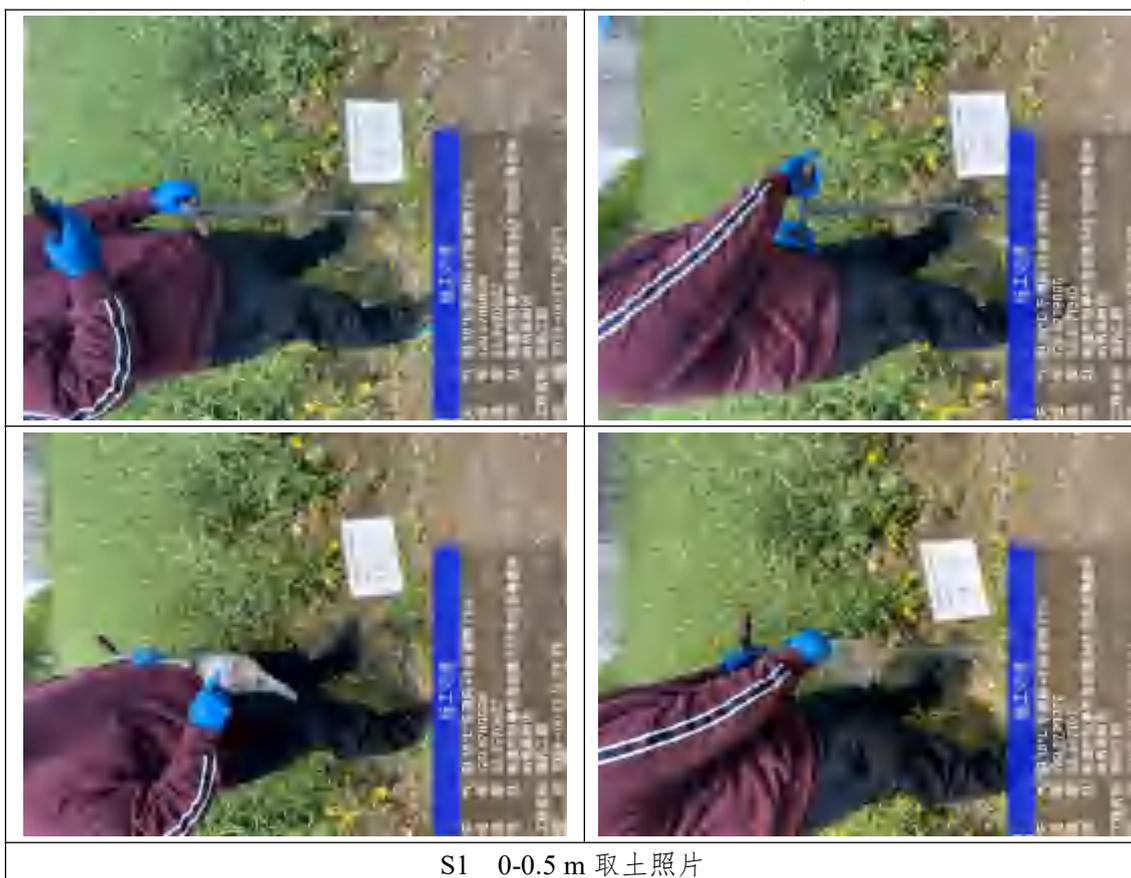
图 6.1-3 现场采集样品实拍图

我单位于 2024 年 4 月 22 日进行了现场采样，共布设了 26 个土壤采样点（包含 1 个土壤对照点），在地块所在地现场采集土壤样品后对采集的新鲜土壤样品进行快速检测。我单位技术人员在调查地块现场采样实拍图见图 6.1-3，更多现场照片见附件 8。

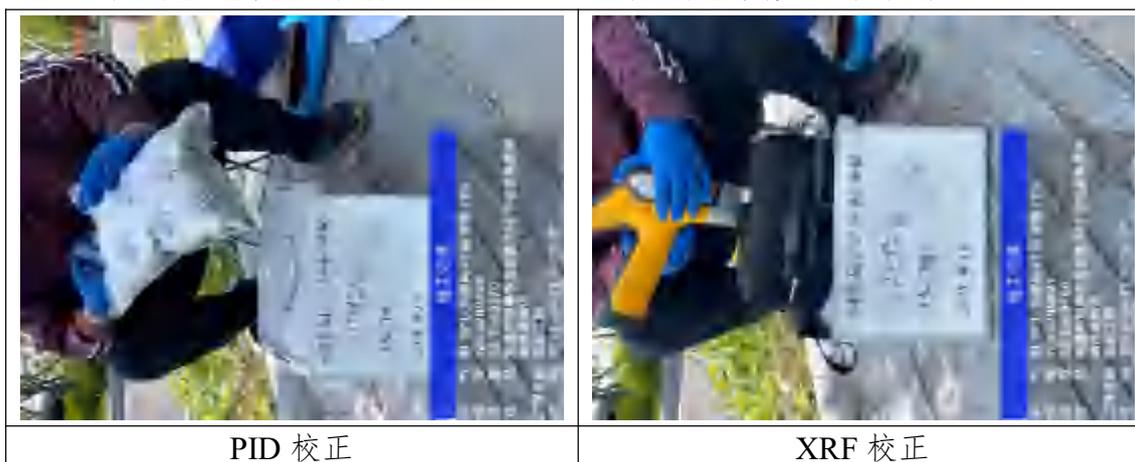
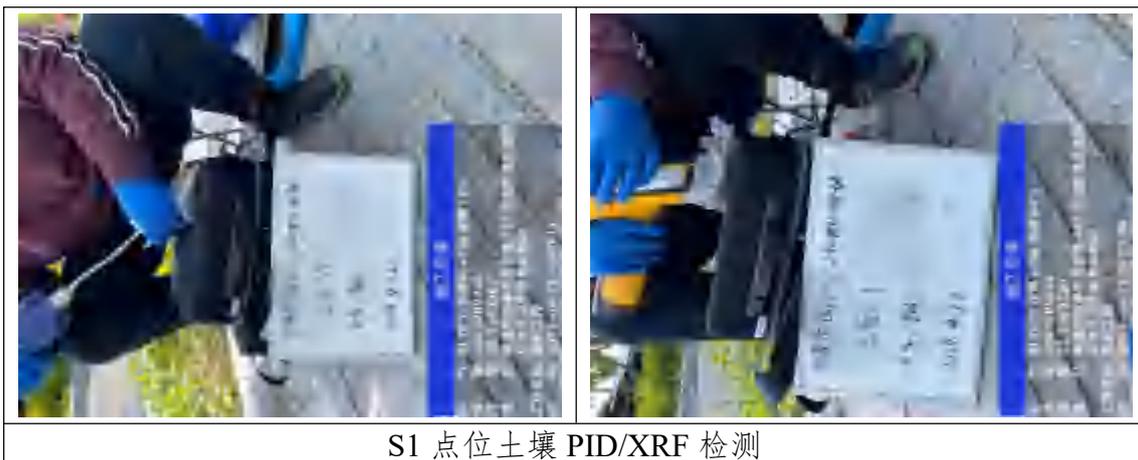
图 6.1-4 土壤样品快速检测

现场工程师通过手持式光离子检测器（PID）检测地块内表层土壤中挥发性有机物的当量，采用便携式 X 射线荧光光谱分析仪（XRF）检测土壤样品中重金属的含量。现场调查过程每个采样点的位置均使用手持 GPS 记录采样点位坐标。快筛筛查当天对手持式光离子检测器（PID）和 X 射线荧光光谱分析仪（XRF）进行校准，分别用仪器筛测标准样品，记录仪器读数，PID 仪器读数与标准样品值的相对偏差不大于 2% 视为合格，XRF 仪器读数与标准样品值的相对偏差不大于 3% 视为合格。

本调查地块土壤样品 PID、XRF 快速检测实拍图见图 6.1-4。
